## Projekt: Paint-Styling AG , Dallenwil

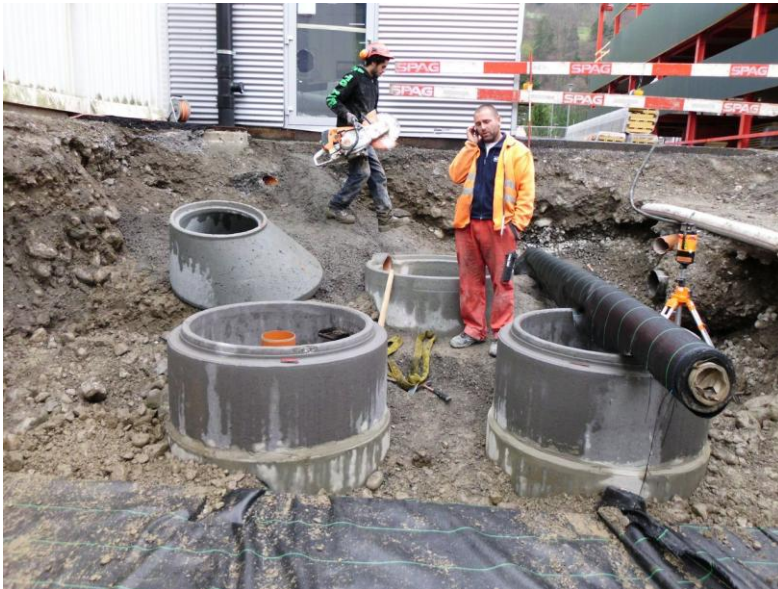
Auf Grund der sehr dichten Bebauung war bei diesem Projekt eine Versickerung des Dachabflusswassers über eine Mulde nicht möglich. Zum Einsatz kam eine Schachtlösung mit 2 Stück 3P Hydrosystem 1000 metal, die das Wasser der Blechdachfläche behandeln und anschließend in unterirdischen Rigolenkörpern versickern lässt.

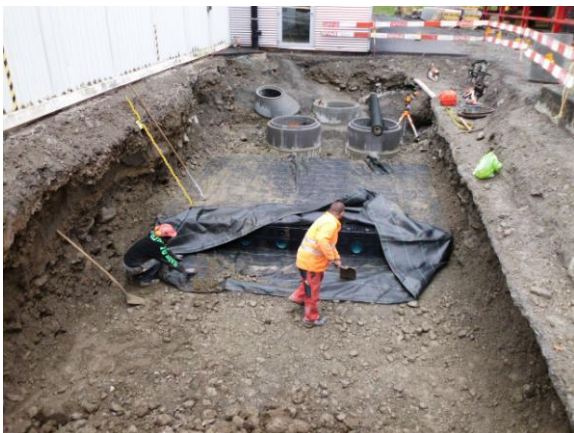
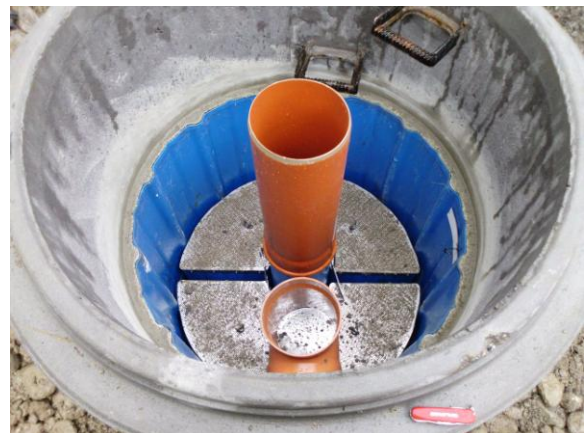
| <b>Filteranlage:</b> | 2 Stk. Hydrosystem 1000 metal im Betonschacht |
